LeasePlan
Inleverrichtlijnen voor bestelauto's

Uw bestelauto inleveren

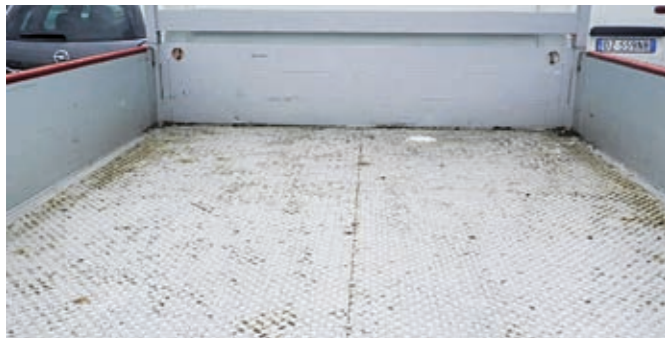
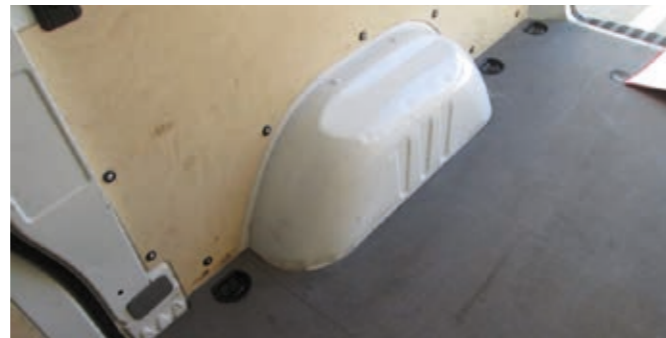
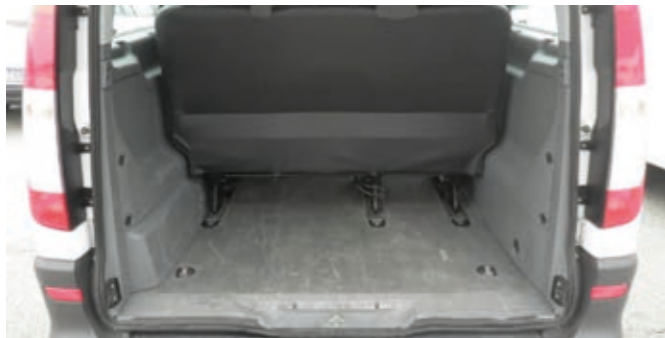
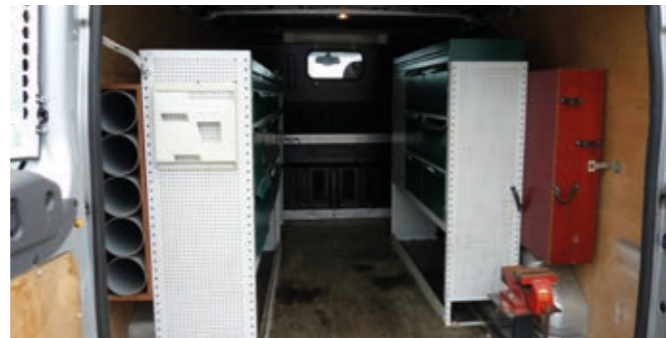
Exterieur Laadruimte

- Krassen, butsen en/of vervorming van de laadruimte, mits deze de deurfunctie niet verstoren en deze niet vanaf de buitenzijde zichtbaar zijn
- Schuurplekken, deuken en oneffenheden op de dorpels of in de wanden van de laadruimte, mits deze de functie van het compartiment niet verstoren en niet zichtbaar zijn vanaf de buitenzijde
- Aanvullende accessoires die in het voertuig zijn achtergebleven, mits deze correct geïnstalleerd zijn en voldoen aan de vereisten van het voertuig

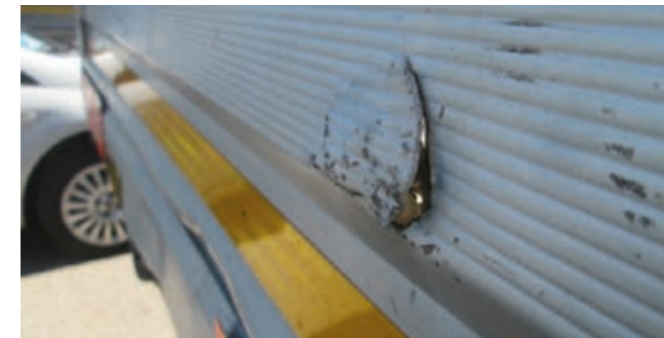
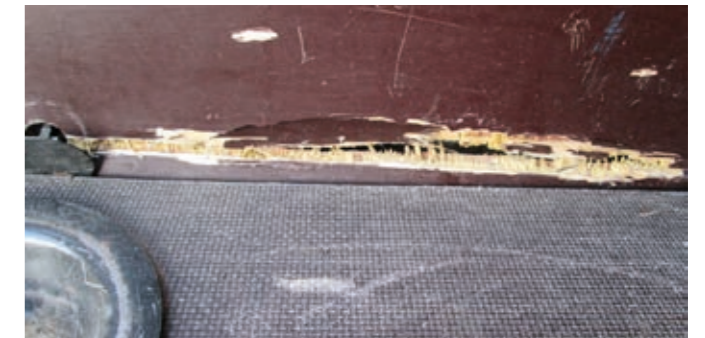
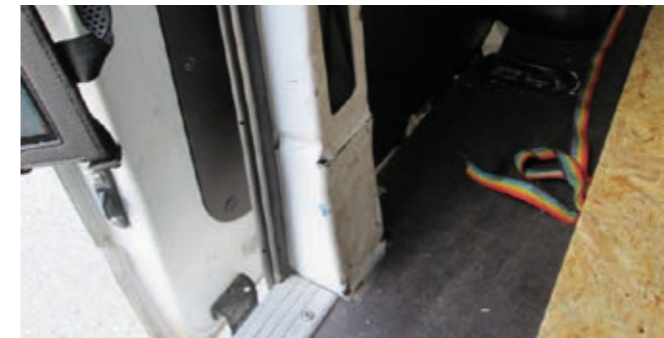
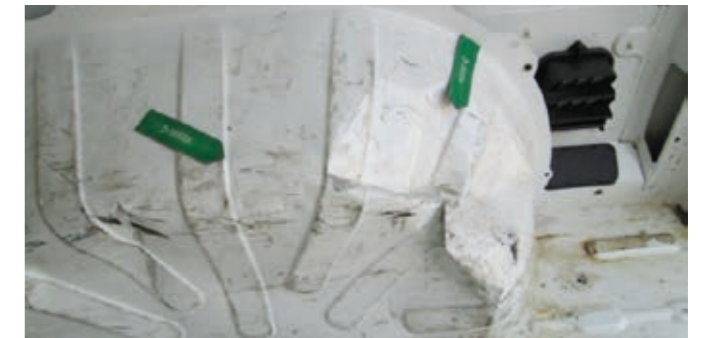
- Vervormingen van de wielkast en indicaties van onjuist laden of het onvoldoende vastzetten van geladen goederen
- Deuken, butsen of krassen in de laadruimte waarop zich roest heeft gevormd
- Gat in de laadvloer of ernstige vervorming
- Beschadigde, gedeukte of gebroken binnenbekleding waardoor het gebruik van deuren, ramen of toebehoren wordt beperkt
- Vervorming van carrosserieonderdelen, scheidingswanden, deuren of ramen waardoor de werking van de compartimenten wordt verstoord
- Schade aan de binnenzijde van de laadruimte die vanaf de buitenzijde zichtbaar is
- Ontbrekende binnenbekleding of scheidingswanden
- Scheuren, barsten of ontbrekende onderdelen van de laadvloer of bekleding in het laadcompartiment
- Doorboringen en perforatie van het kopschot en/of verwijderen van de tussenruit

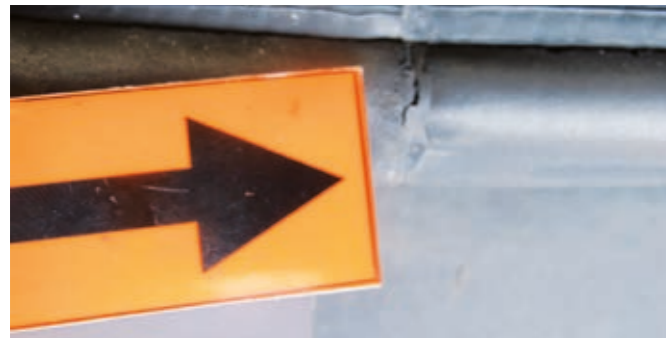
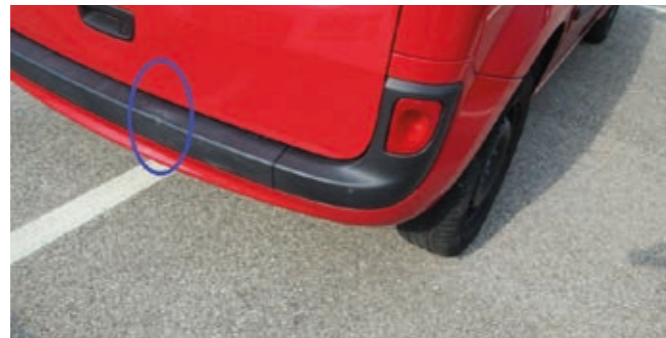
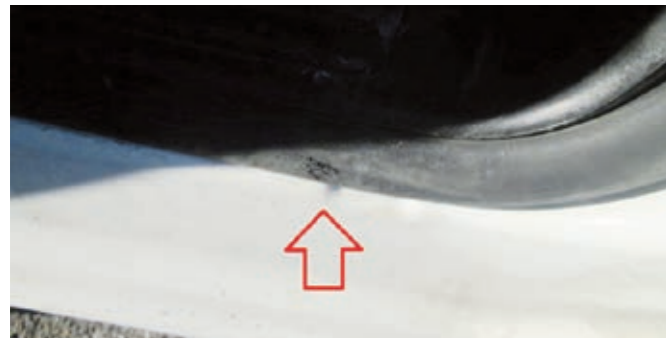
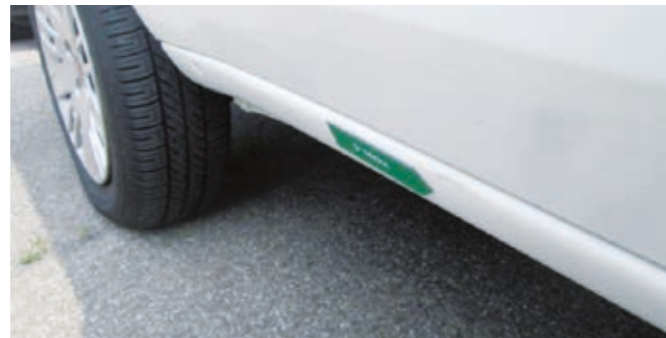
Exterieur Deurdorpels en deurafdichting

- Butsen, krassen of schuurplekken op de dorpels van het laadcompartiment, mits deze niet van invloed zijn op de werking van de bumpers, lampen, enz.
- Schuurplekken op de dorpels van de achter- of zijdeuren van de laadcompartimenten, mits deze niet van invloed zijn op de werking van de deuren

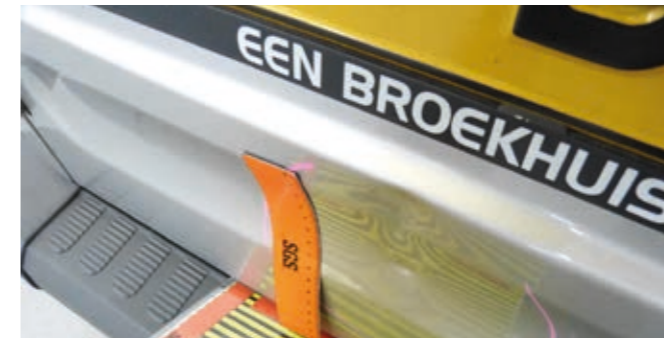
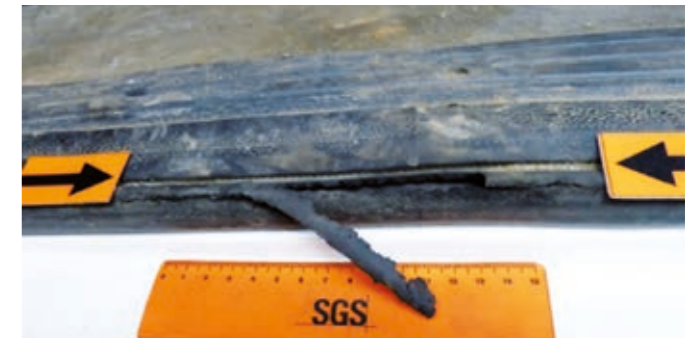
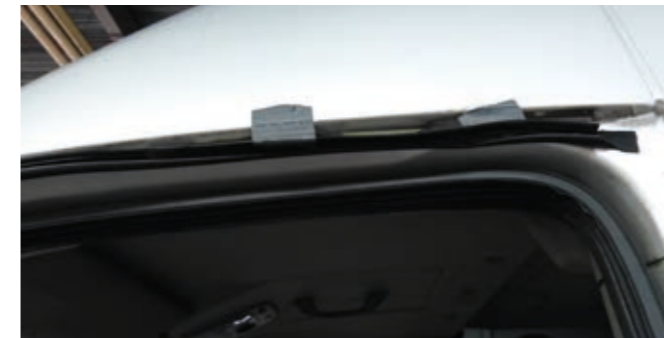
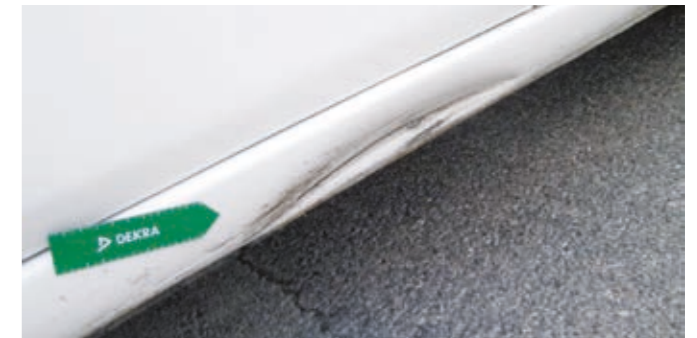
- Schade waardoor de dorpel is vervormd
- Butsen, krassen of schuurplekken op dorpels van het laadcompartiment die van invloed zijn op de werking van de bumpers, lampen, enz.
- Schuurplekken op de dorpels van de achter- of zijdeuren van de laadcompartimenten die van invloed zijn op de werking van de deuren
- Beschadigde deurafdichting

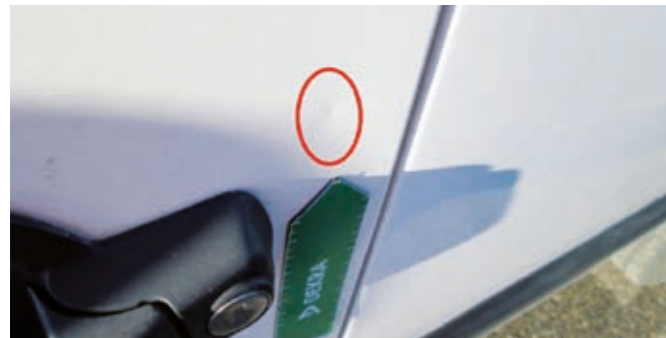
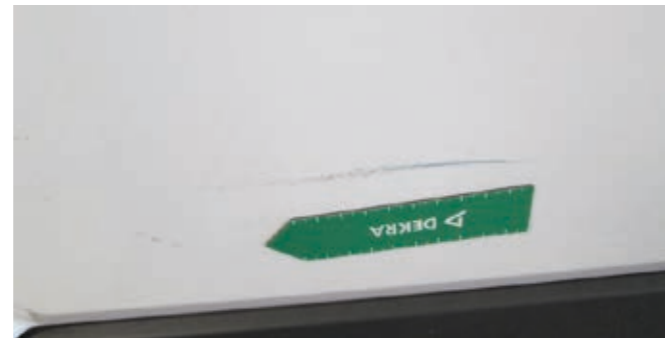
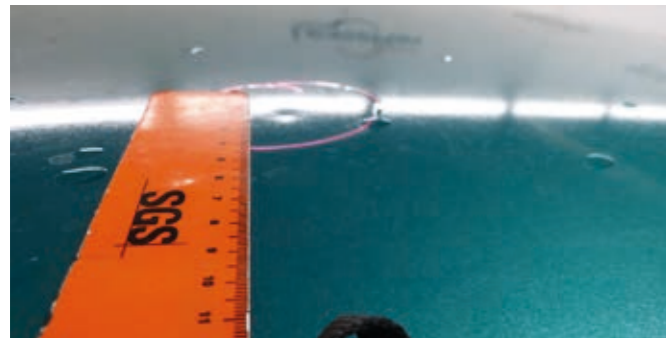
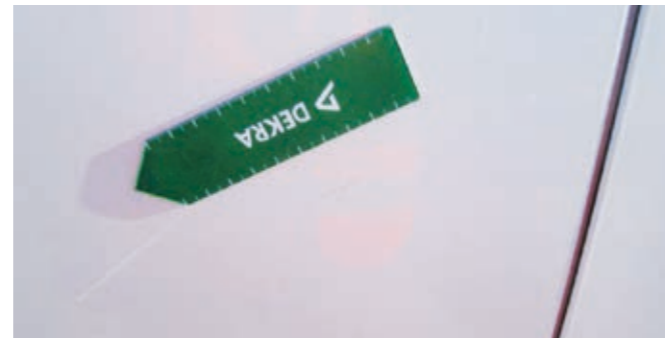
Exterieur Carrosserie en lak

- Krassen en schuurplekken tot 10 cm die gerepareerd kunnen worden met behulp van mechanisch polijsten
- Deuken tot 2 cm, mits het niet meer dan twee deuken per carrosseriepaneel zijn
- Gebieden met steenslag, mits minder dan 25% van het carrosseriepaneel is aangetast en er geen roestvorming is opgetreden
- Steenslag dat correct is bijgewerkt vóór het ontstaan van roestvorming

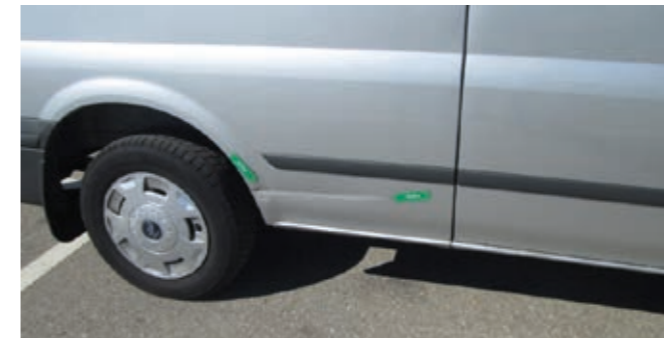
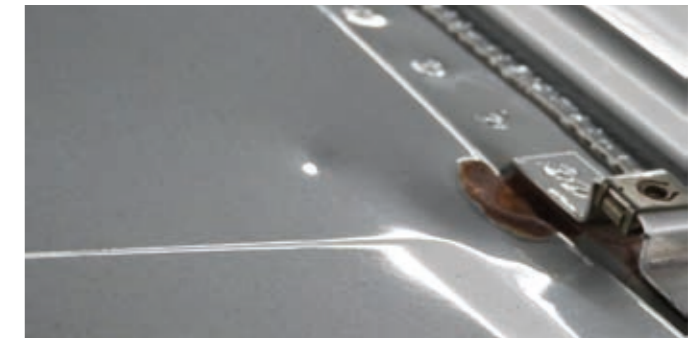
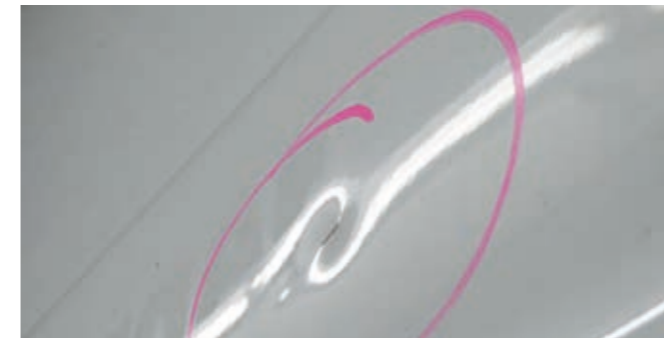
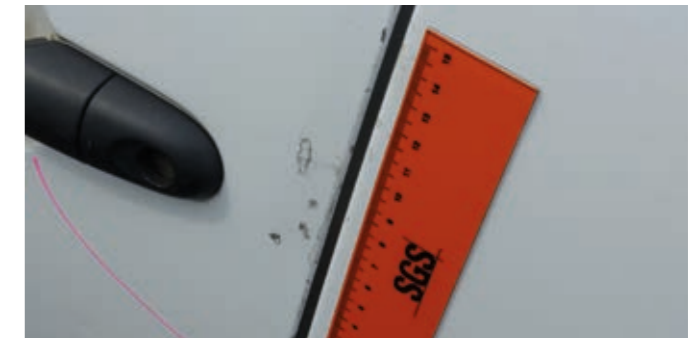
- Krassen en schuurplekken langer dan 10 cm
- Krassen, butsen en schuurplekken die niet gerepareerd kunnen worden met behulp van mechanisch polijsten
- Deuken groter dan 2 cm
- Meer dan twee deuken per carrosseriepaneel
- Roestvorming bij willekeurige soorten schade
- Steenslag op meer dan 25% van een carrosseriepaneel
- Onjuiste herstelwerkzaamheden
- Verkleuring / chemische inwerking op de lak door externe invloeden (bijvoorbeeld vogelpoep en hars)

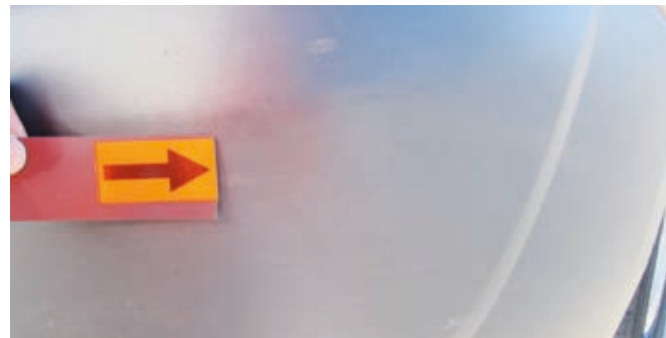
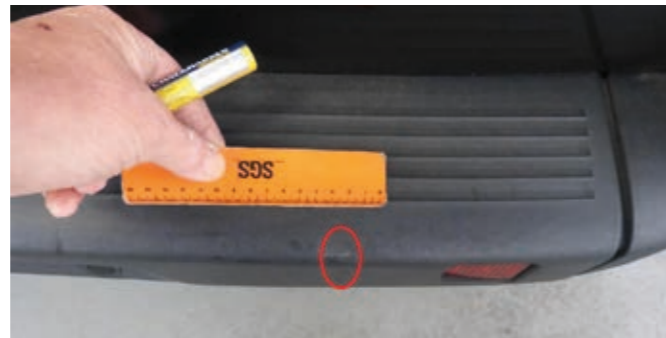
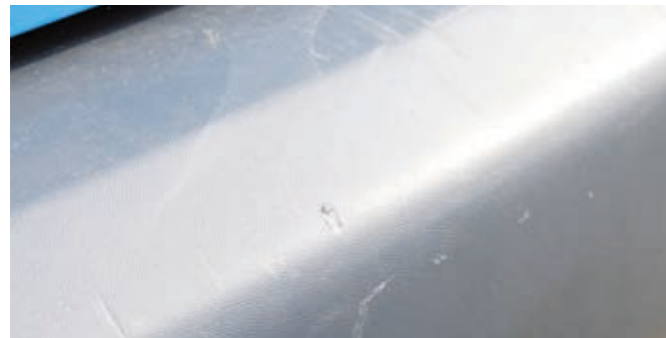
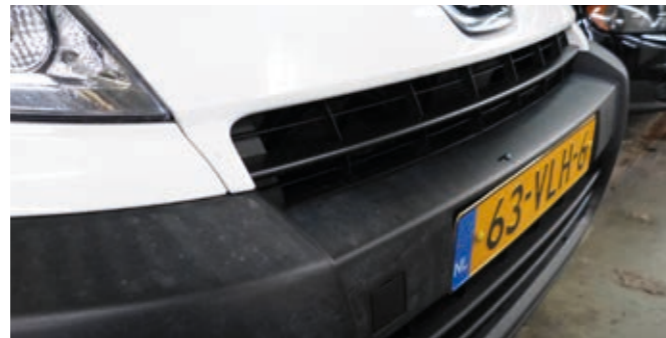
Exterieur Grille en Bumper

- Krassen en schuurplekken van maximaal 10 cm, mits deze met behulp van mechanisch polijsten kunnen worden verwijderd
- Voor niet-meegelakte bumpers of bumpers met structuur: krassen, schuurplekken en groeven van maximaal 10 cm zijn acceptabel
- Deuken tot 2 cm, met een maximum van 2 deuken per bumper of grille
- Verkleuring door invloeden van buitenaf (o.a. door weersomstandigheden)

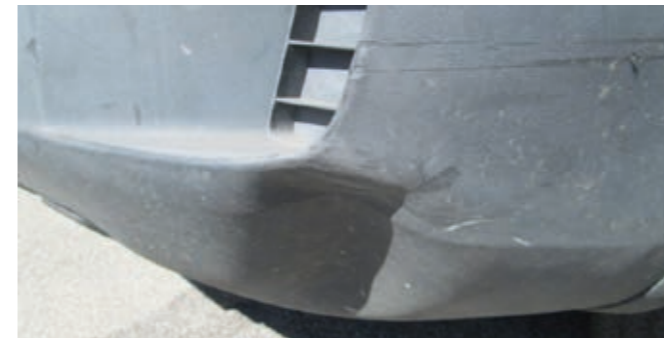
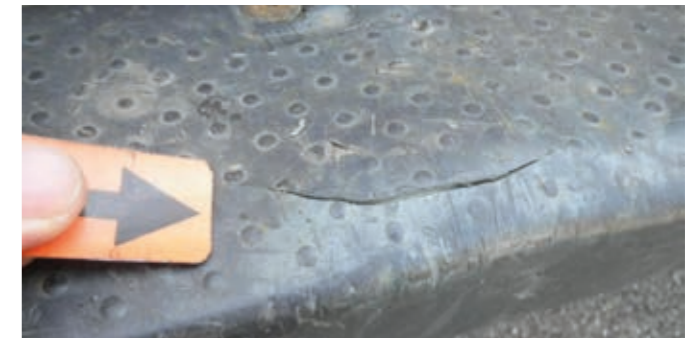
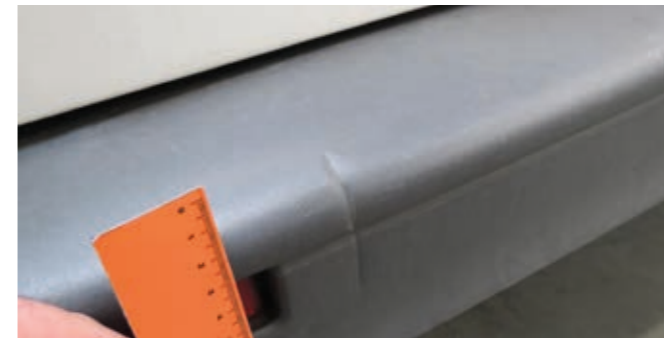
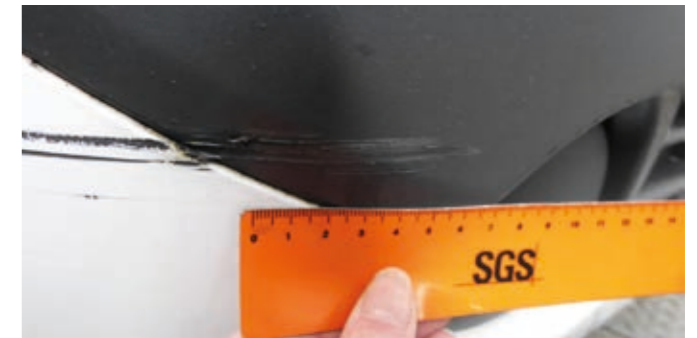
- Krassen en schuurplekken langer dan 10 cm
- Voor gelakte bumpers: krassen, butsen en schuurplekken die niet gerepareerd kunnen worden met behulp van mechanisch polijsten
- Gebroken, gescheurde of vervormde grilles en bumpers
- Deuken groter dan 2 cm
- Meer dan twee deuken per grille of bumper
- Schade door het verkeerd gebruiken van chemicaliën
- Verkleuring / chemische inwerking op de lak door externe invloeden (bijvoorbeeld vogelpoep en hars)

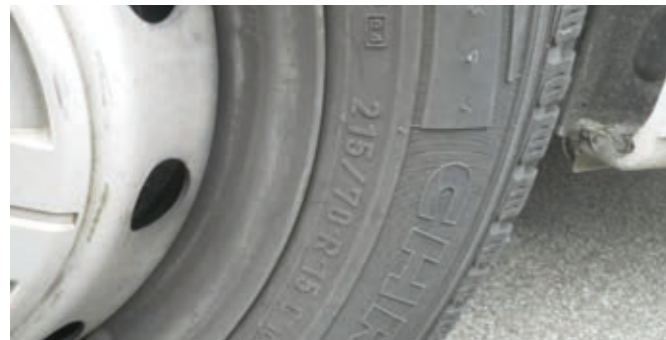
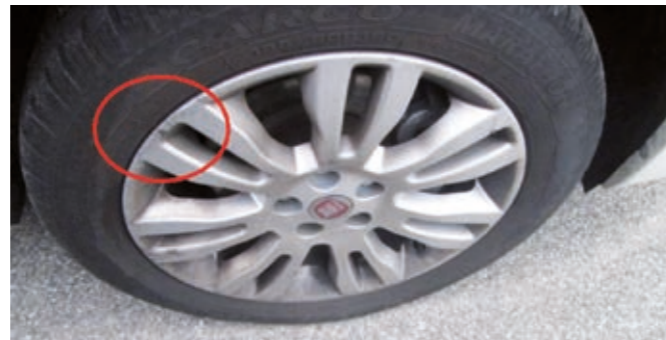
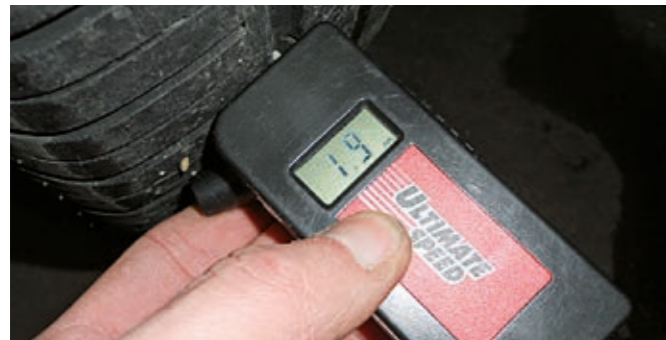
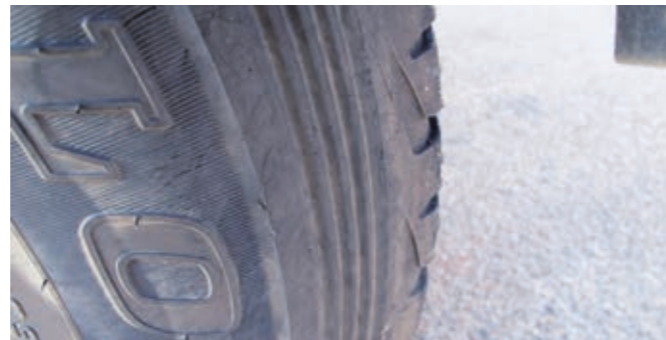
Slijtage van banden en velgen

- Banden met een minimaal profiel van 1.6 mm of een profiel dat voldoet aan de lokale wettelijke vereisten
- Op het oppervlak van de wioldop, de velg of het metaal: één kras, buts of schuurplek van maximaal 10 cm
- Op de rand van de wioldop, de velg of het metaal: één kras, buts of schuurplek van maximaal 10 cm
- Inleveren op winter- of zomerbanden

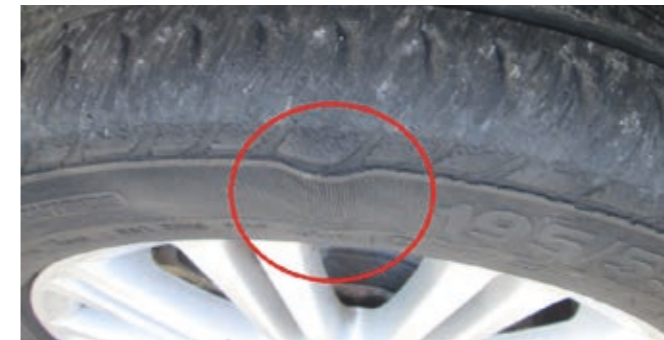
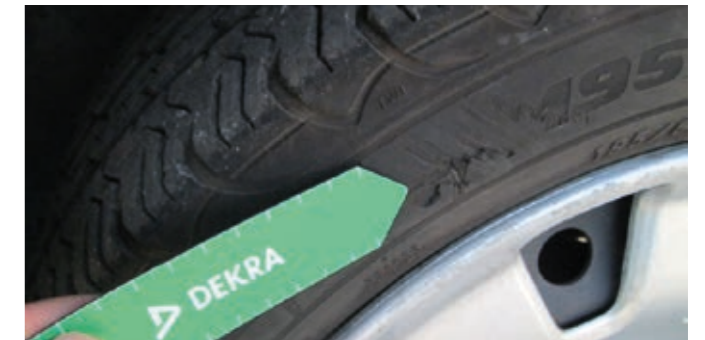
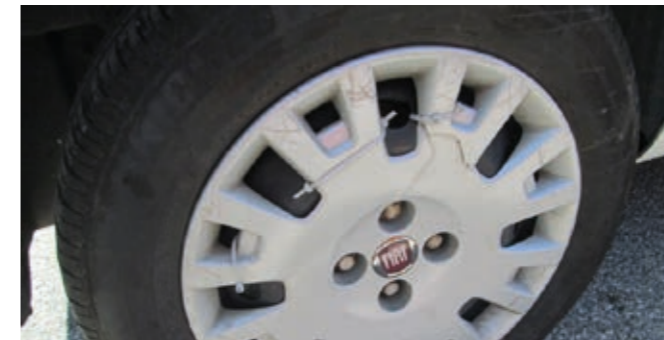
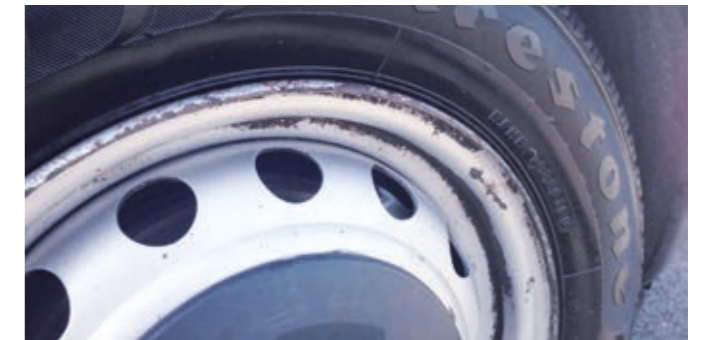
- Krassen, butsen of schaafplekken langer dan 10 cm
- Vervormde banden, (bijvoorbeeld door onvoorzichtig inparkeren langs stoepranden)
- Uitstulpingen, scheuren of sneden aan de banden
- Schade aan de zijkanten of het profiel
- Banden die lek zijn geraakt door een extern voorwerp
- Gebroken of vervormde wioldop of velg
- Roestvorming op wioldop of velg
- Voertuigen die worden ingeleverd zonder originele wioldoppen, bandenreparatieset en/of reservewiel

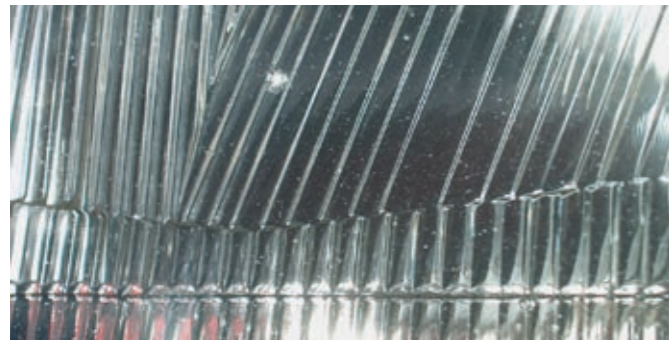
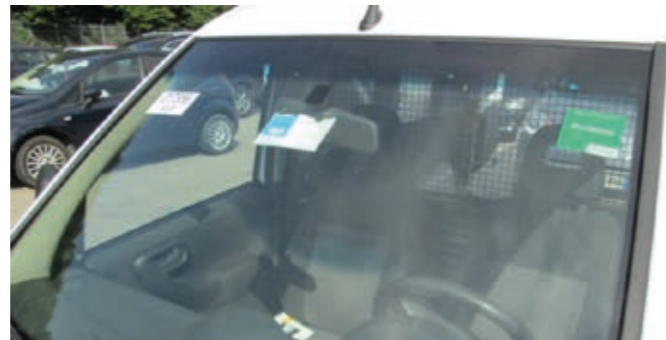
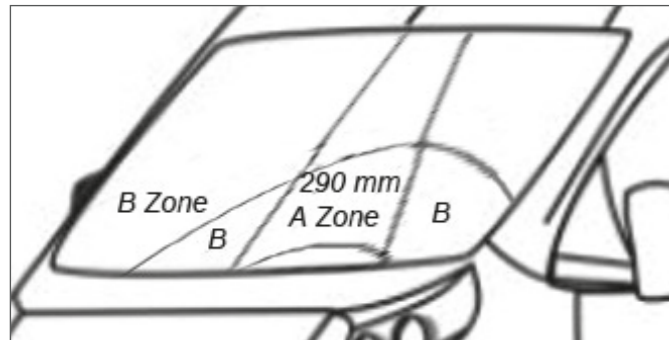
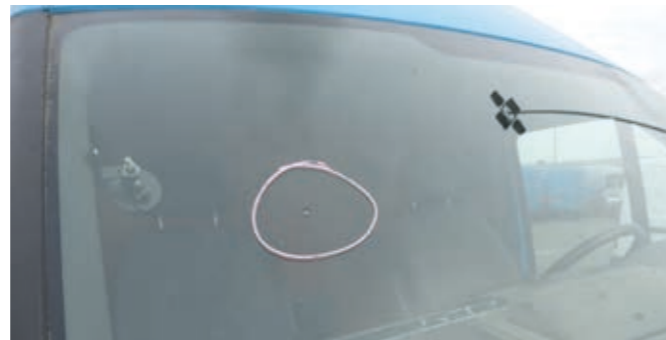
Exterieur Glas en lampen

- Steenslag op de voorruit, mits deze zich niet in sectie A van de voorruit bevindt, niet groter dan 1 cm is, en waarbij er geen sprake is van barstjes in de buitenste glaslaag (zie afbeelding)
- Steenslag op het oppervlak van de koplampen, mistlampen of knipperlichten waarbij het glas niet is gebroken en de werking niet wordt belemmerd
- Kleine stickers op het glas zoals vereist door lokale wetgeving

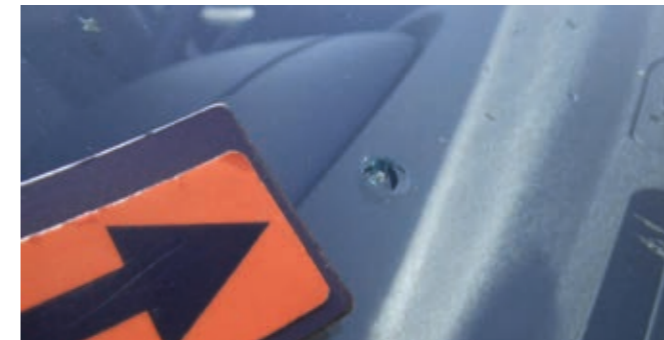
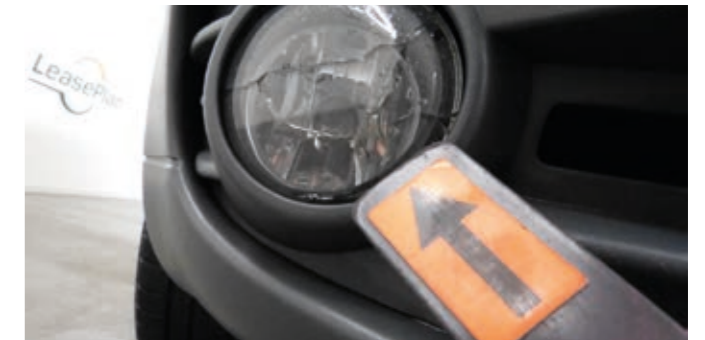
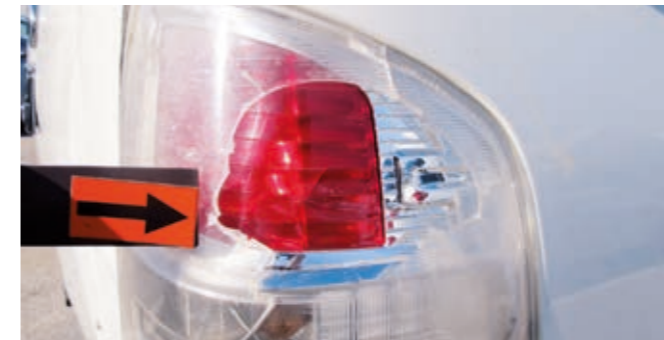
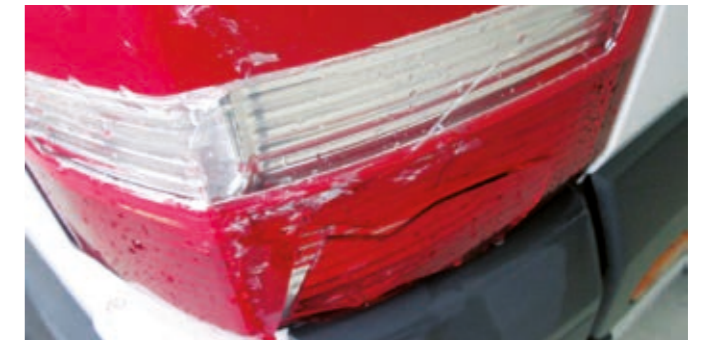
- Scheuren in glas of lampen
- Steenslag in sectie A van de voorruit
- Putten en scheuren in de voorruit, groter dan 1 cm en/of in sectie A, die het visuele aspect van het voertuig nadelig beïnvloeden
- Scheuren in het glas van de lampen waardoor de functie van de lamp wordt belemmerd. Alle lampen moeten in goede staat verkeren
- Zelf aangebrachte bescherming tegen de zon of getinte strips dienen volledig te zijn verwijderd van de voorruit als deze niet door een professional zijn aangebracht, zijn gescheurd of beginnen los te laten in de hoeken van de voorruit

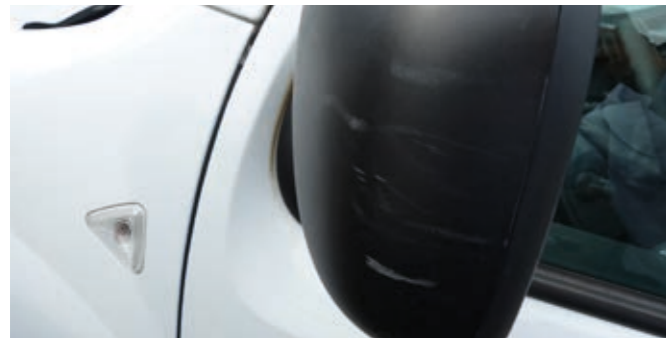
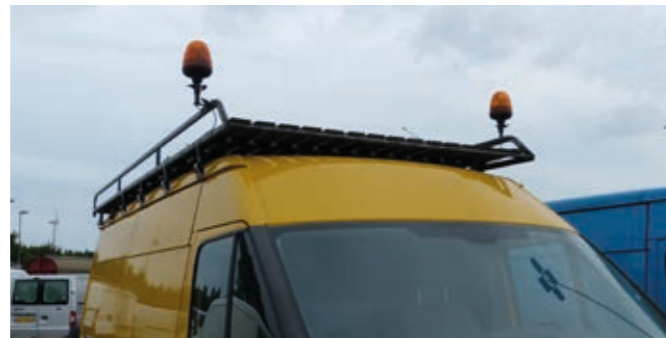
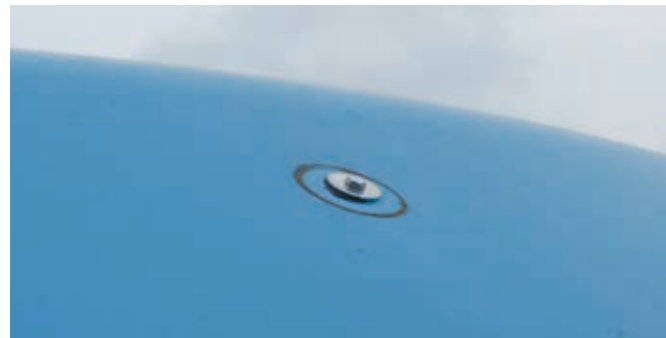
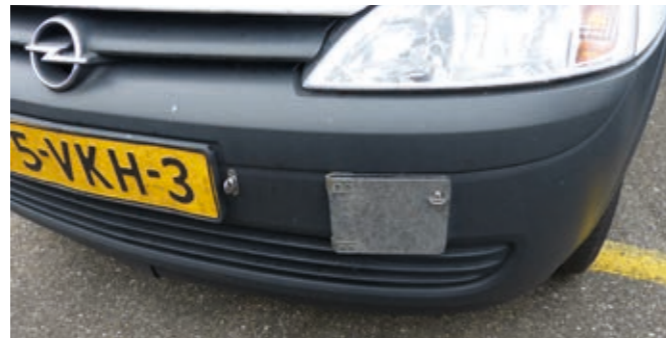
Buitenspiegels en externe accessoires

- Schuurplekken, krassen en groeven van maximaal 5 cm
- Een voertuig inleveren met intacte trekhaak en blokkeerpinnen
- Als externe accessoires zijn verwijderd, dienen de desbetreffende delen correct gerepareerd te zijn
- Zwaailichten of signaallampen die correct zijn bevestigd en in goede staat zijn, zonder schade. De lampen dienen volledig te voldoen aan de wettelijke normen, en indien wettelijk vereist, zijn geregistreerd in de voertuigdocumenten
- Toegevoegde antennes of accessoires op het dak dienen volledig functioneel te zijn, te voldoen aan de verkeersveiligheidsregels en goedgekeurd te zijn voor het soort voertuig

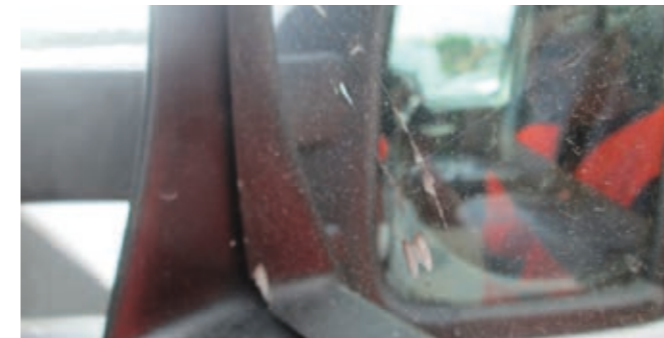
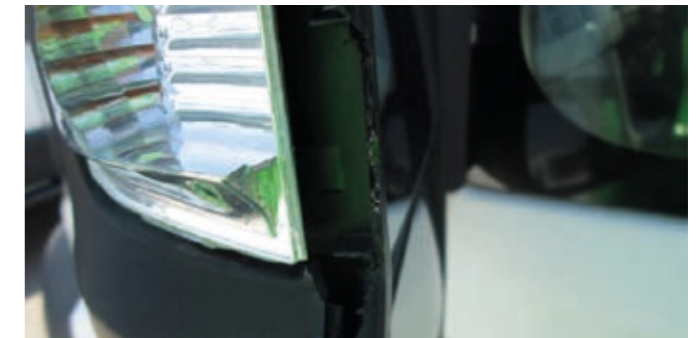
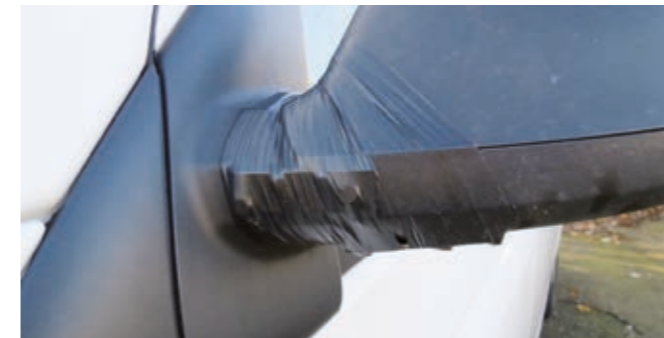
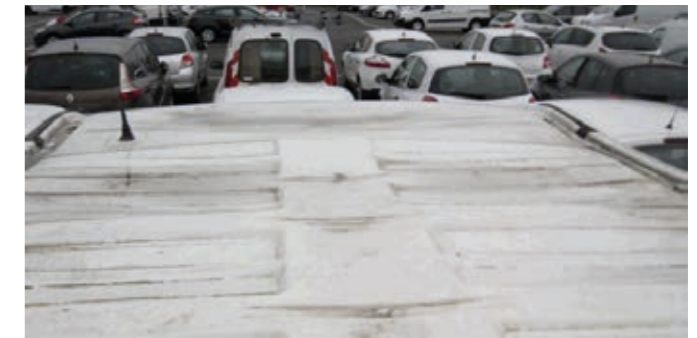
- Schuurplekken, krassen en groeven die langer zijn dan 5 cm
- Vervorming of schade aan spiegels en/of spiegelbehuizing
- Zwaailichten die de structuur van het voertuig hebben beschadigd tijdens het plaatsen of verwijderen
- Beschadigde, gebroken of verroeste imperialen en/of trekhaken

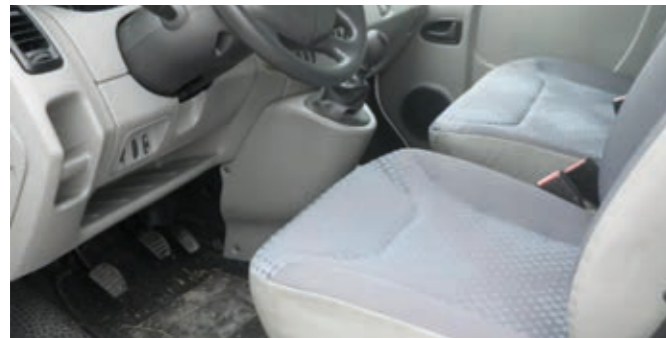
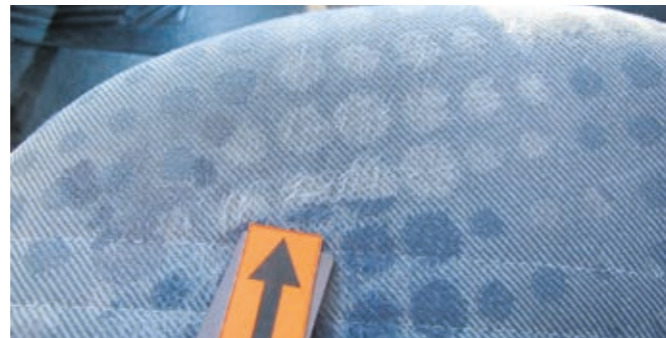
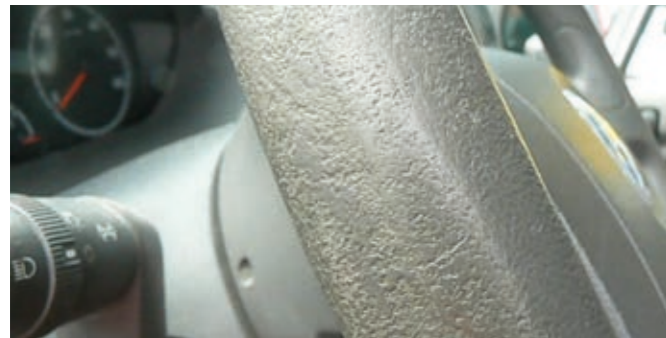
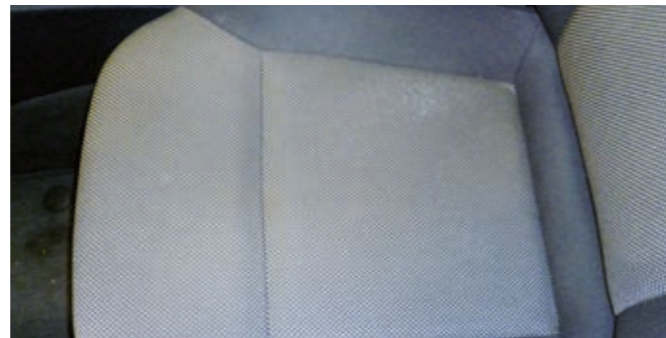
Interieur van de auto

- Vuil en vlekken op stoelen, binnenbekleding, vloermatten en vloerbedekking die kunnen worden verwijderd door middel van normale reiniging
- Ingezakte stoelen als gevolg van normaal gebruik
- Verkleuring van carrosserieonderdelen door dagelijks normaal gebruik
- Handsfree-apparatuur mag in het voertuig achterblijven

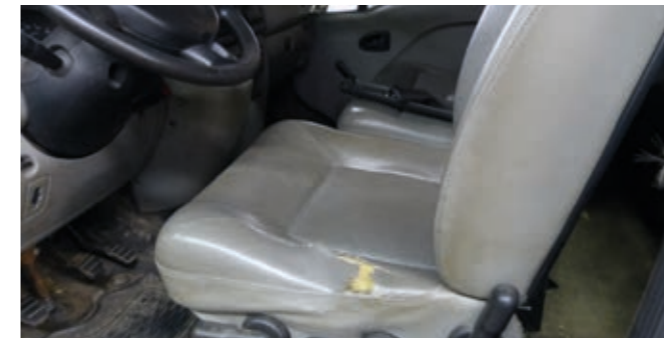
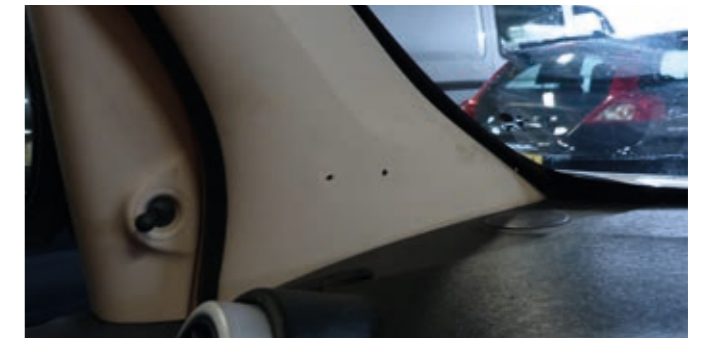
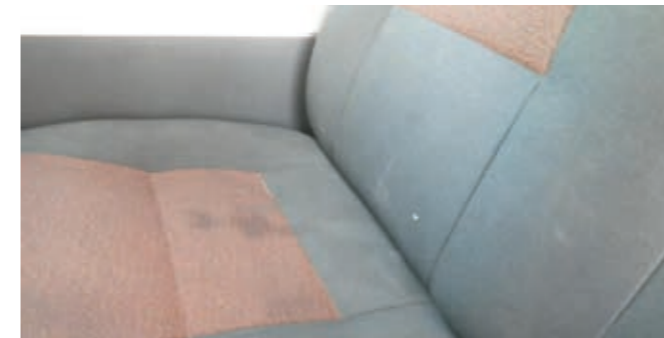
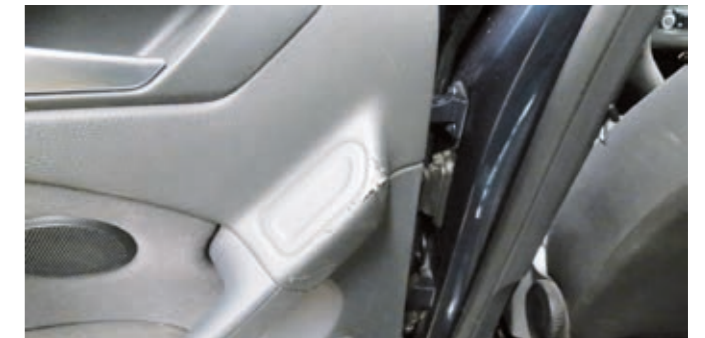
- Vuil en vlekken op de binnenbekleding, stoelen, vloermatten en vloerbedekking die niet kunnen worden verwijderd door middel van normale reiniging, maar waarvoor speciale reiniging is vereist
- Sneden, schuurplekken, scheuren en vervorming van het materiaal van de binnenbekleding, stoelen, vloerbedekking en vloermatten
- Schroeï- en brandplekken op stoelen en binnenbekleding
- Gaten in het dashboard door verwijdering van apparatuur
- Scheuren, groeven of losse bedrading op het stuur
- Onprettige geuren die alleen met behulp van speciale reiniging kunnen worden verwijderd
- Het voertuig inleveren zonder eerder verwijderde stoelen
